「ガイナ SH シートボード工法」の耐荷力

ひび割れ進展解析による検討

既設トンネル補強用「CFRP」帯板接着工法

ガイナ SH シートボード工法

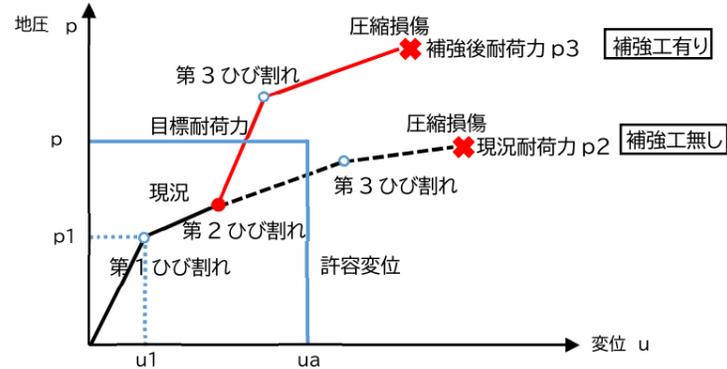
今回、解析ソフトの DEFTRACK でひび割れ変状を再現し、耐荷力評価でガイナ SH シートボードを比較設計しました。その結果、従来の CFRP 工法と比較し、同等以上の耐力の向上を確認しました。

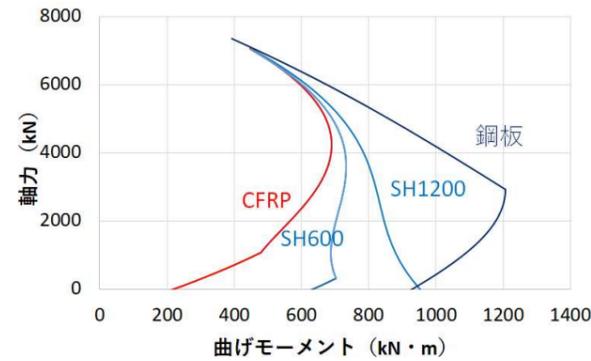
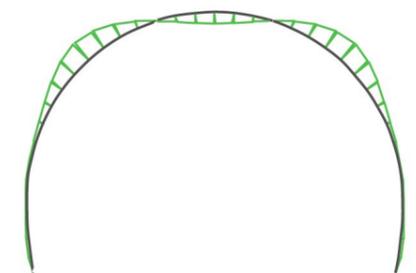
ガイナ SH シートボード耐荷力の解析結果

目付量 1,200g/m² 帯状配置で従来の CFRP 工法全面接着より高耐力を確保することができ、帯鋼板接着工とも同程度の耐力を確保できます。

※覆工モデルは、NEXCO 標準断面(監視員通路/3級 A・B)、矢板(t=600mm)、背面空洞、インパートなし

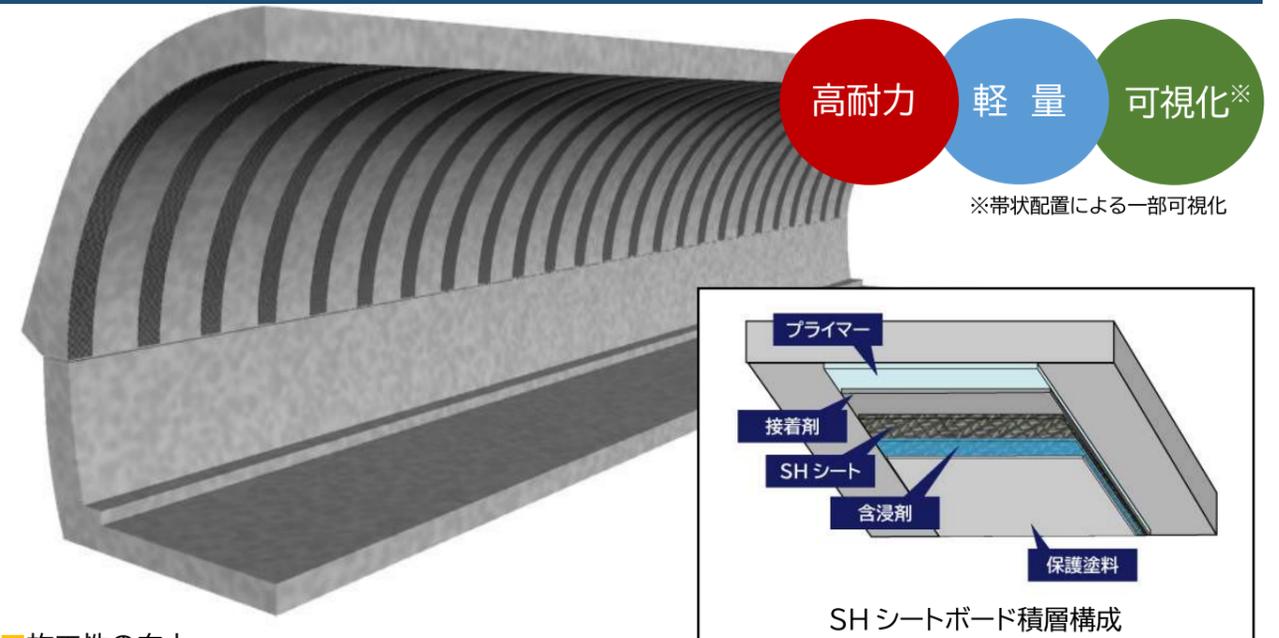
「ガイナ SH シートボード工法」は、炭素繊維シートにセパレータを縫製し、接着剤でコンクリートに接着固定後、含浸剤を塗布して FRP 化させる CFRP 工法で、高耐力化により帯状配置が可能で、高い補強効果が得られます。

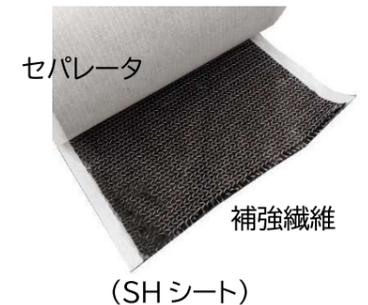
ガイナ SH シートボード諸元表(一例)

炭素繊維目付量 (g/m ²)	引張耐力 (N/mm ²)	250mm 換算耐力(kN)	弾性率 (N/mm ²)
600	3,400	283	2.45×10 ⁵
1,200	3,400	566	2.45×10 ⁵

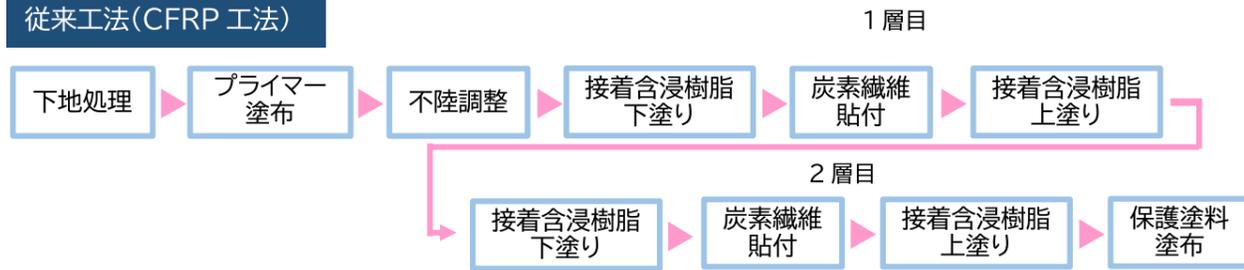
従来工法(CFRP 工法)

従来の CFRP 工法に比較し、作業内容が簡略化され、工程全体の難易度、工程の低減が図れます。

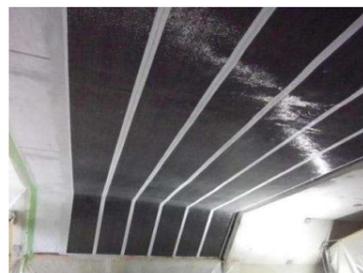
(ボックスカルバート施工事例)

鉄筋の変状(破断・たわみ)が確認され、変状した鉄筋に相当する補強工が必要になったことにより、補強工として本工法を実施しました。
